Relazione tecnico-edilizia relativa all'Area ex Centrale Avicola Romagnola sita in Viale Risorgimento n. 256, angolo Viale dell'Appennino, a Forlì (FC) – Contraddistinta al catasto dei fabbricati con Foglio 219, Mappali 17, 490

**DUE DILIGENCE [REDACTED] IMMOBILIARE
RELATIVA ALL'EX CENTRALE AVICOLA
ROMAGNOLA DI FORLI' UBICATA IN VIALE
RISORGIMENTO N.256 ANGOLO VIALE
DELL'APPENNINO A FORLI'(FC) -
CONTRADDISTINTA AL CATASTO DEI
FABBRICATI CON FG. 219, MAPP. 17, 490**

Relazione tecnico edilizia-urbanistica e stima immobiliare

Dicembre 2020

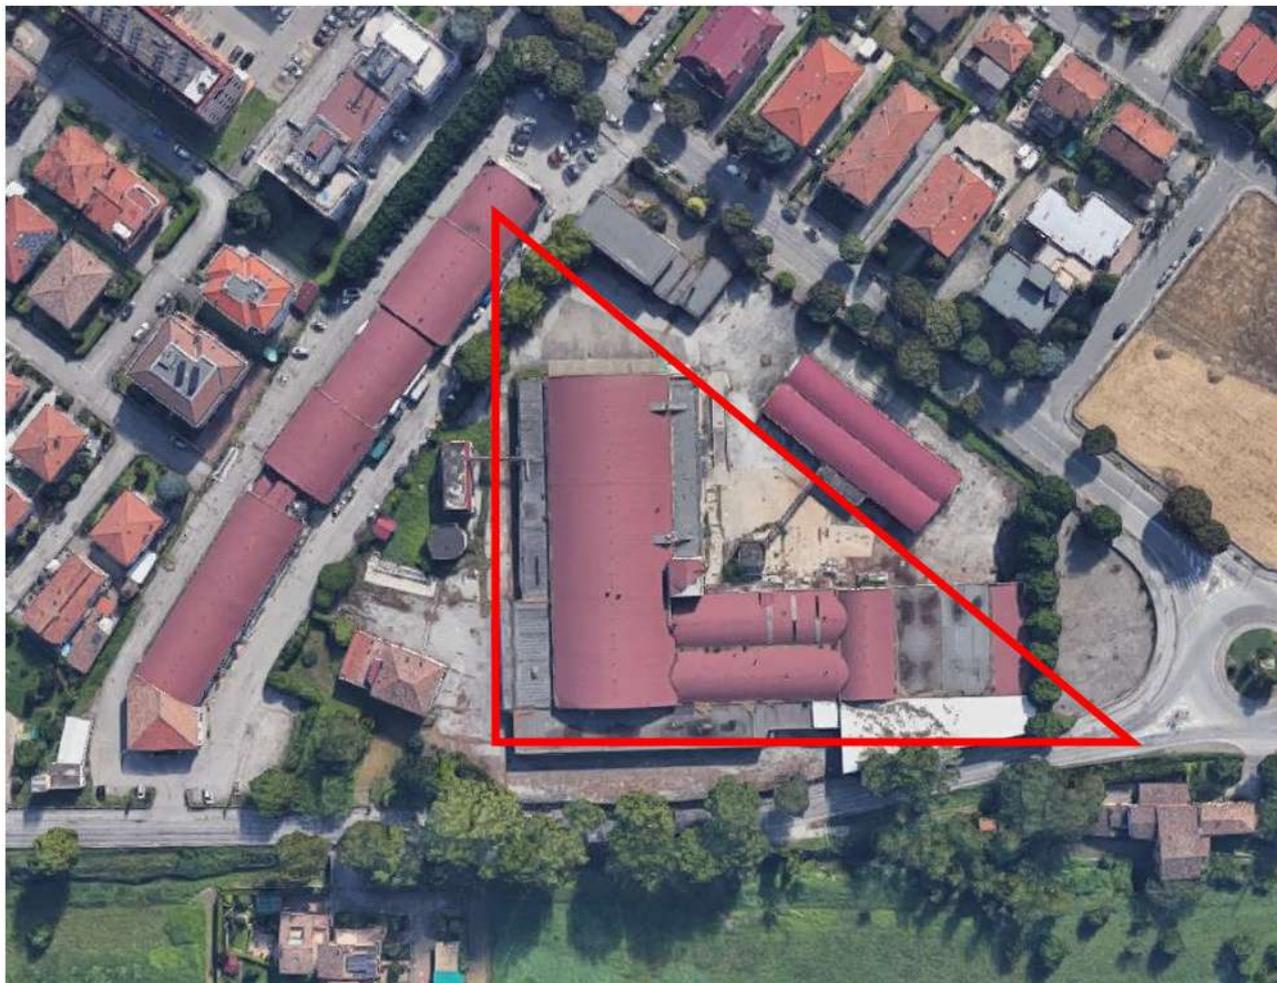
Img. 6 – Inquadramento dall’alto dell’Edificio 1.

Per quanto concerne l'aspetto manutentivo-conservativo, sia esterno sia interno, tutto il fabbricato si trova in uno stato di abbandono, presentando porzioni di strutture pericolanti e chiari segni di vandalismo intercorso negli anni di inutilizzo dell'immobile. Molti elementi di arredo come mobili o sanitari sono stati saccheggiate e i pochi macchinari rimanenti risultano inutilizzabili. Per quanto riguarda gli infissi rimasti vertono in condizioni di totale usura, parzialmente o totalmente senza vetri, molti sono stati scardinati e lasciati a terra, altri sono stati totalmente rimossi e portati via. I controsoffitti sono stati in parte demoliti per poter asportare i vari impianti presenti. I corpi illuminanti attualmente presenti risultano non funzionanti ed in generale non funzionante è tutta l'impiantistica connessa alle lavorazioni precedentemente svolte.

Dall'analisi di raffronto, rispetto allo stato legittimo PG. 1027_1 del 26/06/1982, PG. 143_1 del 14/01/1988 e PG. 263 del 11/12/1997, sono state riscontrate lievi difformità quali presenza di tramezzature interne non legittimate, demolizioni di porzioni murarie e di allestimenti interni, chiusura di bucatore quali finestre e porte tramite tamponamenti e apertura di passaggi interni ed esterni. Difformità più significative riguardano, invece, la presenza di due solai non legittimati: uno dà forma ad un locale che si trova nella zona est ed è raggiungibile solo tramite delle scale esterne adiacenti al fabbricato, e si suppone fosse utilizzato come deposito macchine e materiali; l'altro delinea un vano collegato ai servizi igienici e presumibilmente utilizzato come magazzino al quale si accede tramite una scala, anche quest'ultima rispondente a difformità edilizia.

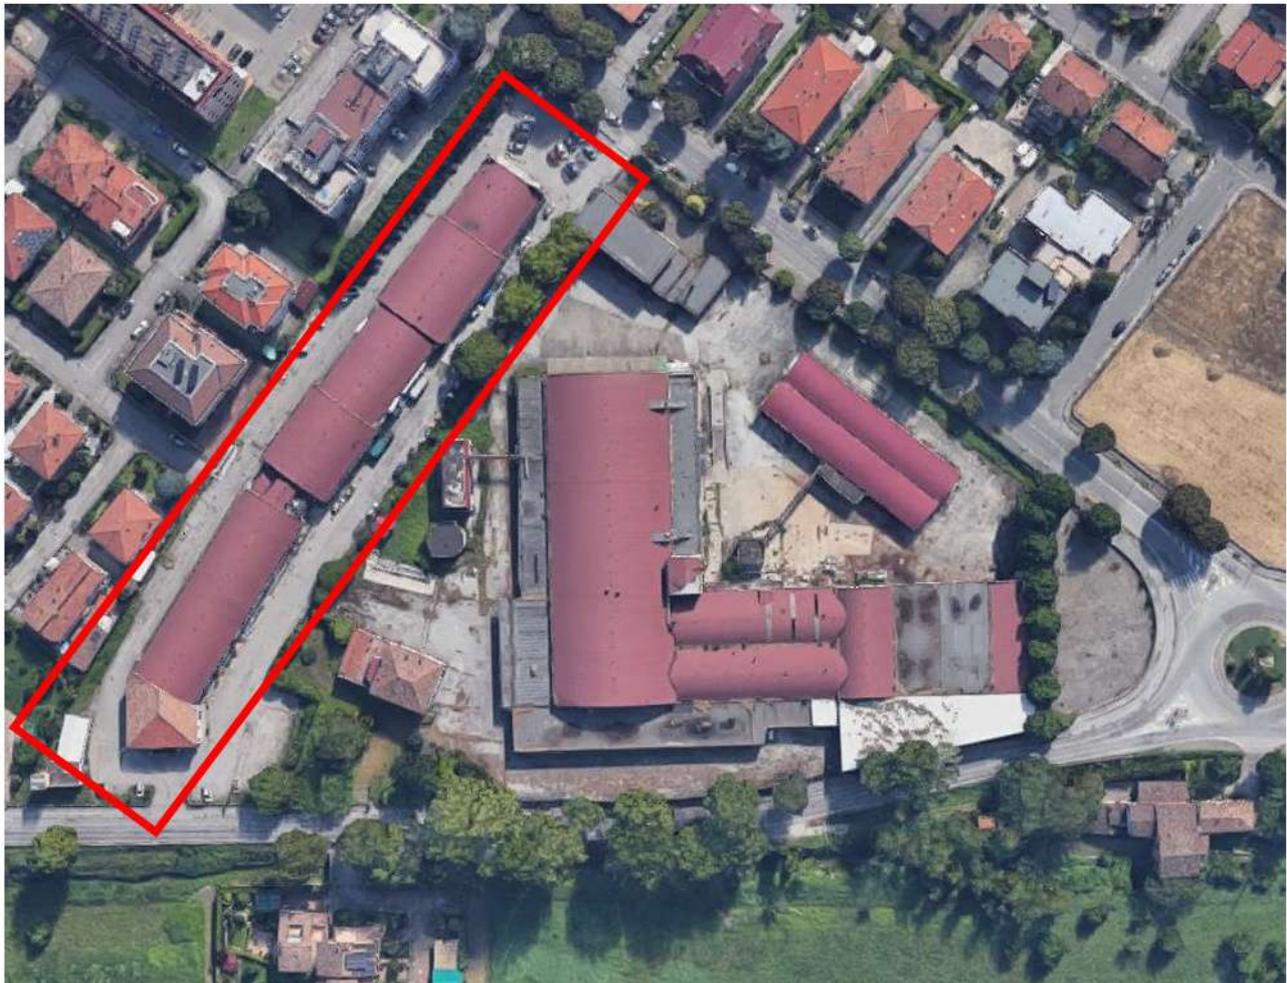
Img. 7 – Inquadramento dall’alto dell’Edificio 2.

concerne la vera e propria area di vendita sia in tutta la parte utilizzata per le lavorazioni e il deposito delle merci, non mostra evidenti segni di ammaloramento e in generale risulta essere in buono stato conservativo. Per quanto riguarda la restante porzione di fabbricato in cui, come detto in precedenza, non è stato possibile entrare, ma solo effettuare un'analisi visiva esterna, sono stati rilevati evidenti segni di ammaloramento e di abbandono. Le facciate esterne risultano per la maggior parte degradate ed ammalorate, presentando ampi distaccamenti di intonaco; gli infissi sono intatti, ma vertono in condizioni di chiara usura e sono ancora presenti le varie insegne, ormai inutilizzate, delle attività una volta esercitate nei vari ambienti.

Dall'analisi di raffronto, rispetto allo stato legittimo PG. 100_1 del 22/03/1993, PG. 3288 del 22/01/1996 e PG. 45248 del 27/10/1999, non sono state riscontrate difformità di alcun tipo nella porzione ad est; sono, invece, state riscontrate lievi difformità (attraverso un'analisi visiva svolta dall'esterno, sfruttando un infisso danneggiato) nella porzione di fabbricato precedentemente utilizzata come palestra quali, ad esempio, l'errata ubicazione della scala che risulta spostata, rispetto alla sua posizione legittimata, all'interno della sala allenamenti. Non è stato comunque possibile rilevare puntualmente la difformità a causa dell'inaccessibilità dei locali, come precedentemente menzionato.

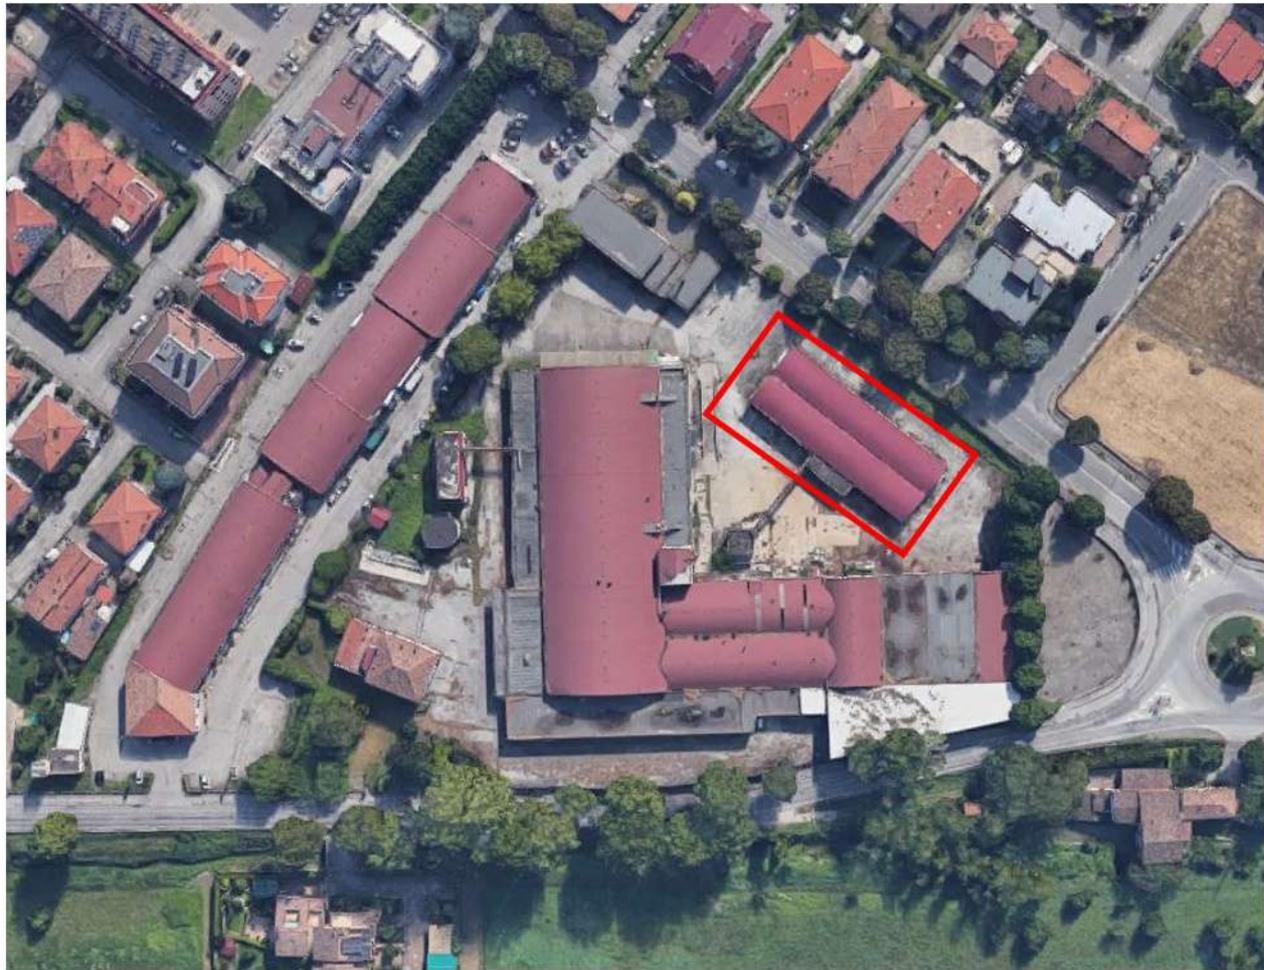
Img. 8 – Inquadramento dall’alto dell’edificio 3.

Per quanto concerne l’aspetto manutentivo-conservativo, sia esterno sia interno, tutto il fabbricato si trova in uno stato di abbandono e di vetustà pronunciata, presentando porzioni di strutture pericolanti e chiari segni di vandalismo intercorso negli anni di inutilizzo dello stesso. Molti elementi di arredo, come mobili o sanitari, sono stati saccheggianti e i macchinari rimanenti risultano inutilizzabili; i pochi infissi rimasti

vertono in condizioni di totale usura, parzialmente o totalmente senza vetri, molti di essi sono stati scardinati e lasciati a terra, altri sono stati totalmente rimossi e portati via; l'impiantistica presenta anch'essa segni inconfutabili di vetustà ed appare per lo più non funzionante e parzialmente depredata (ad evidenza di ciò si notino porzioni di controsoffitto rimosse).

Dall'analisi di raffronto, rispetto allo stato legittimo PG. 1027 del 03/07/1981 e PG. 379/2 del 02/10/1996, sono state riscontrate lievi difformità quali, ad esempio, la presenza di tramezzature interne non legittimate. Quest'ultime sono state edificate per la creazione del locale utilizzato presumibilmente come mensa dagli operatori della centrale e i relativi vani servizi igienici annessi, ed edificate per il frazionamento del locale adibito a ripostiglio e carica batterie dei macchinari.

Difformità più significative riguardano, invece, l'esterno del fabbricato. In particolare, la pensilina voltata, nella zona nord est, è stata tamponata e chiusa sui lati con tramezzature non legittimate, così da dar vita a n. 4 nuovi locali presumibilmente utilizzati come depositi.

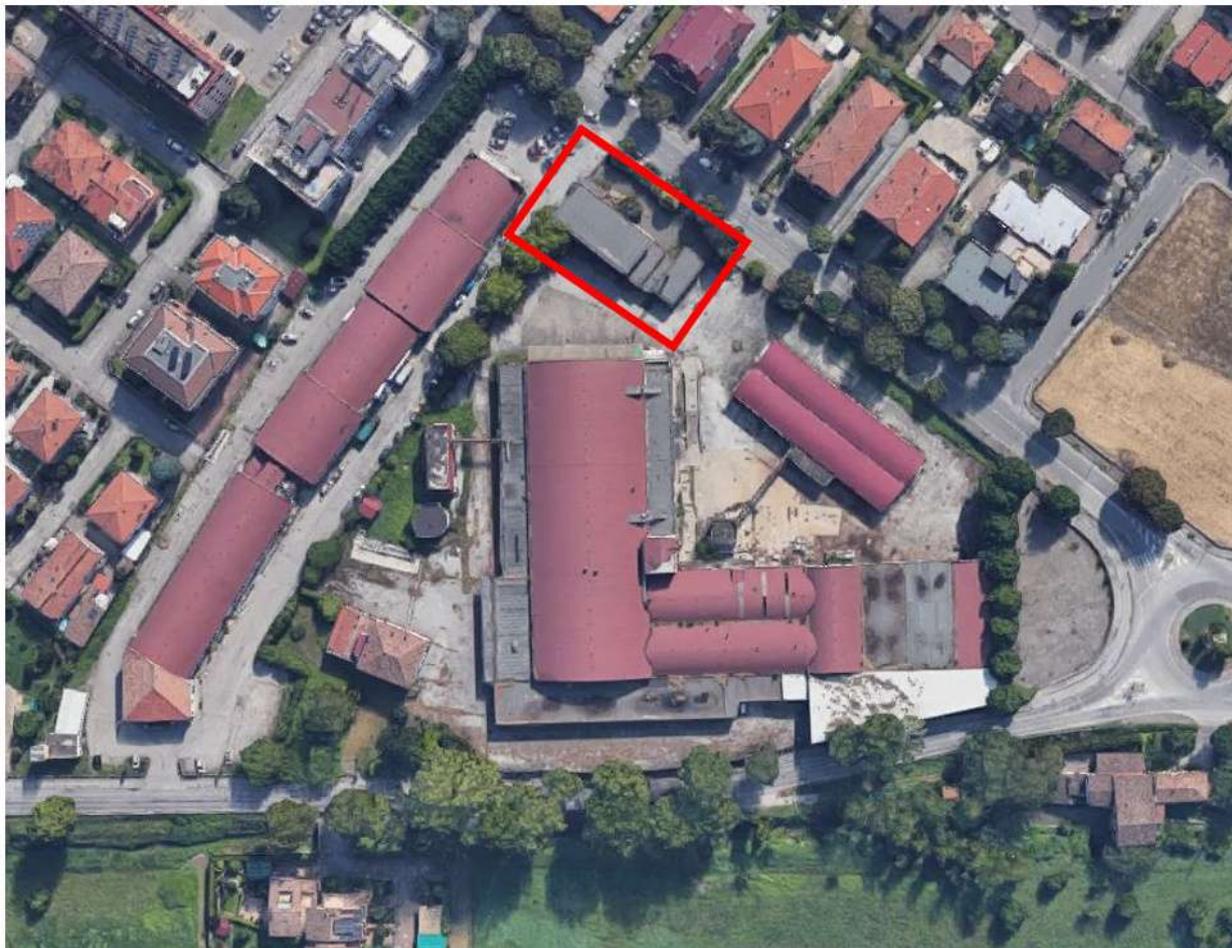
Img. 9 – Inquadramento dall’alto dell’edificio 4.

Per quanto concerne l'aspetto manutentivo-conservativo, sia esterno sia interno, tutto il fabbricato si trova in uno stato di abbandono e di vetustà pronunciata, con chiari segni di vandalismo intercorso negli anni di inutilizzo dello stesso. Molti elementi di arredo, come mobili o sanitari, sono stati saccheggiate, in alcuni locali restano tracce di vecchie stampanti, proiettori abbandonati e faldoni di vecchi documenti accatastati; i pochi infissi interni rimasti vertono in condizioni di totale usura, parzialmente o totalmente

senza vetri, molti di essi sono stati scardinati e lasciati a terra, altri sono stati totalmente rimossi e portati via; l'impiantistica presenta anch'essa segni inconfutabili di vetustà ed appare per lo più non funzionante.

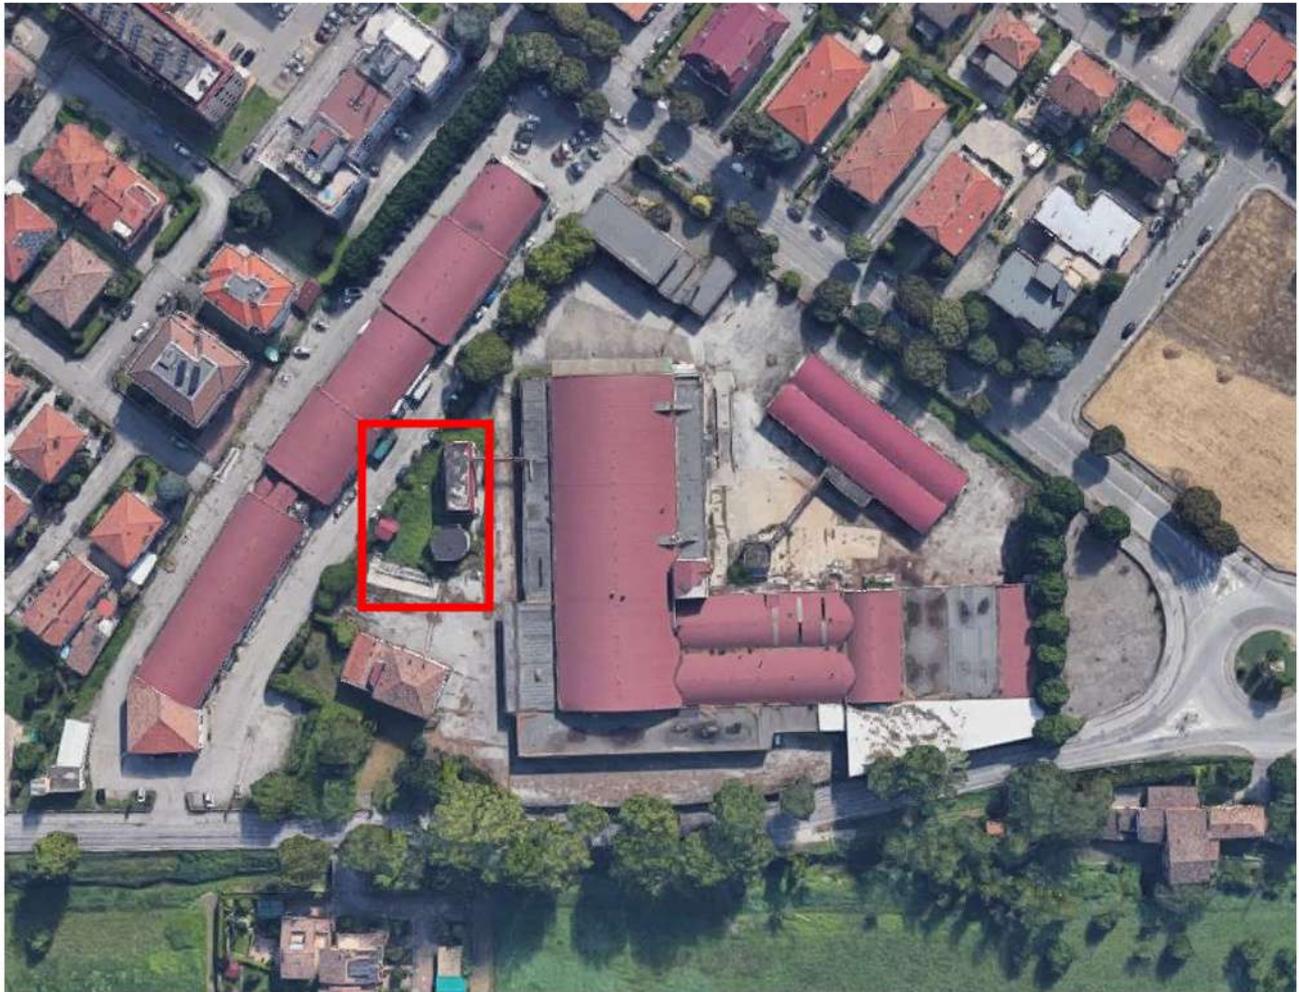
Img. 12 – Inquadramento dall’alto degli edifici 7, 8, 9.

Per quanto concerne l'aspetto manutentivo-conservativo, sia esterno sia interno, tutti e tre i fabbricati si trovano in uno stato di abbandono, presentando porzioni di strutture pericolanti e chiari segni di vandalismo intercorso negli anni di inutilizzo degli stessi.
